## 施工報告書

報告書番号: GH-2026-0417

## サンプル食堂 本店 御中

| サービス種別 | 厨房定期清掃（ダクト・フード／グリストラップ／床・排水溝） |

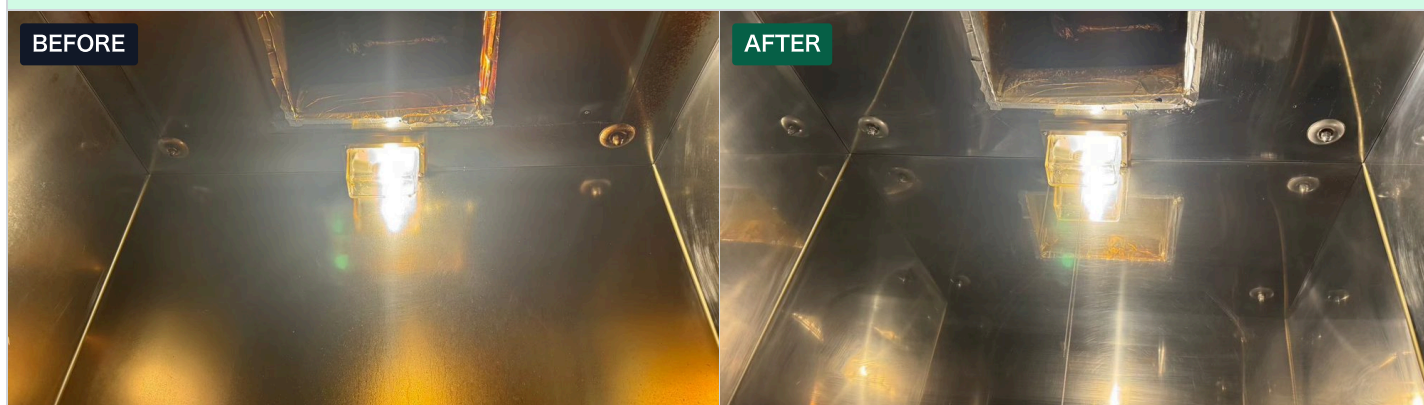
### 施工箇所 #02 | レンジフード内部

ダクト内部の油分は前回（1月）より蓄積が進んでおりました。揚げ物の提供数が増えているとのことでしたので、次回より清掃の間隔を4ヶ月から3ヶ月へ短縮することをご提案いたします。

レンジフードは整流板およびグリスフィルターを取り外し、薬剤槽への浸け置きの際高圧洗浄を行いました。ダクト内部は点検口から到達できる範囲を洗浄し、送風ファンは羽根を分解して油分を除去しております。
